1. 실험(실습)실 정기점검 결과

1. 정기 안전점검 일자 : 2016.2.11 ~ 2.13

가스사용시설 개선권고서(가정용) (고객 보관용)

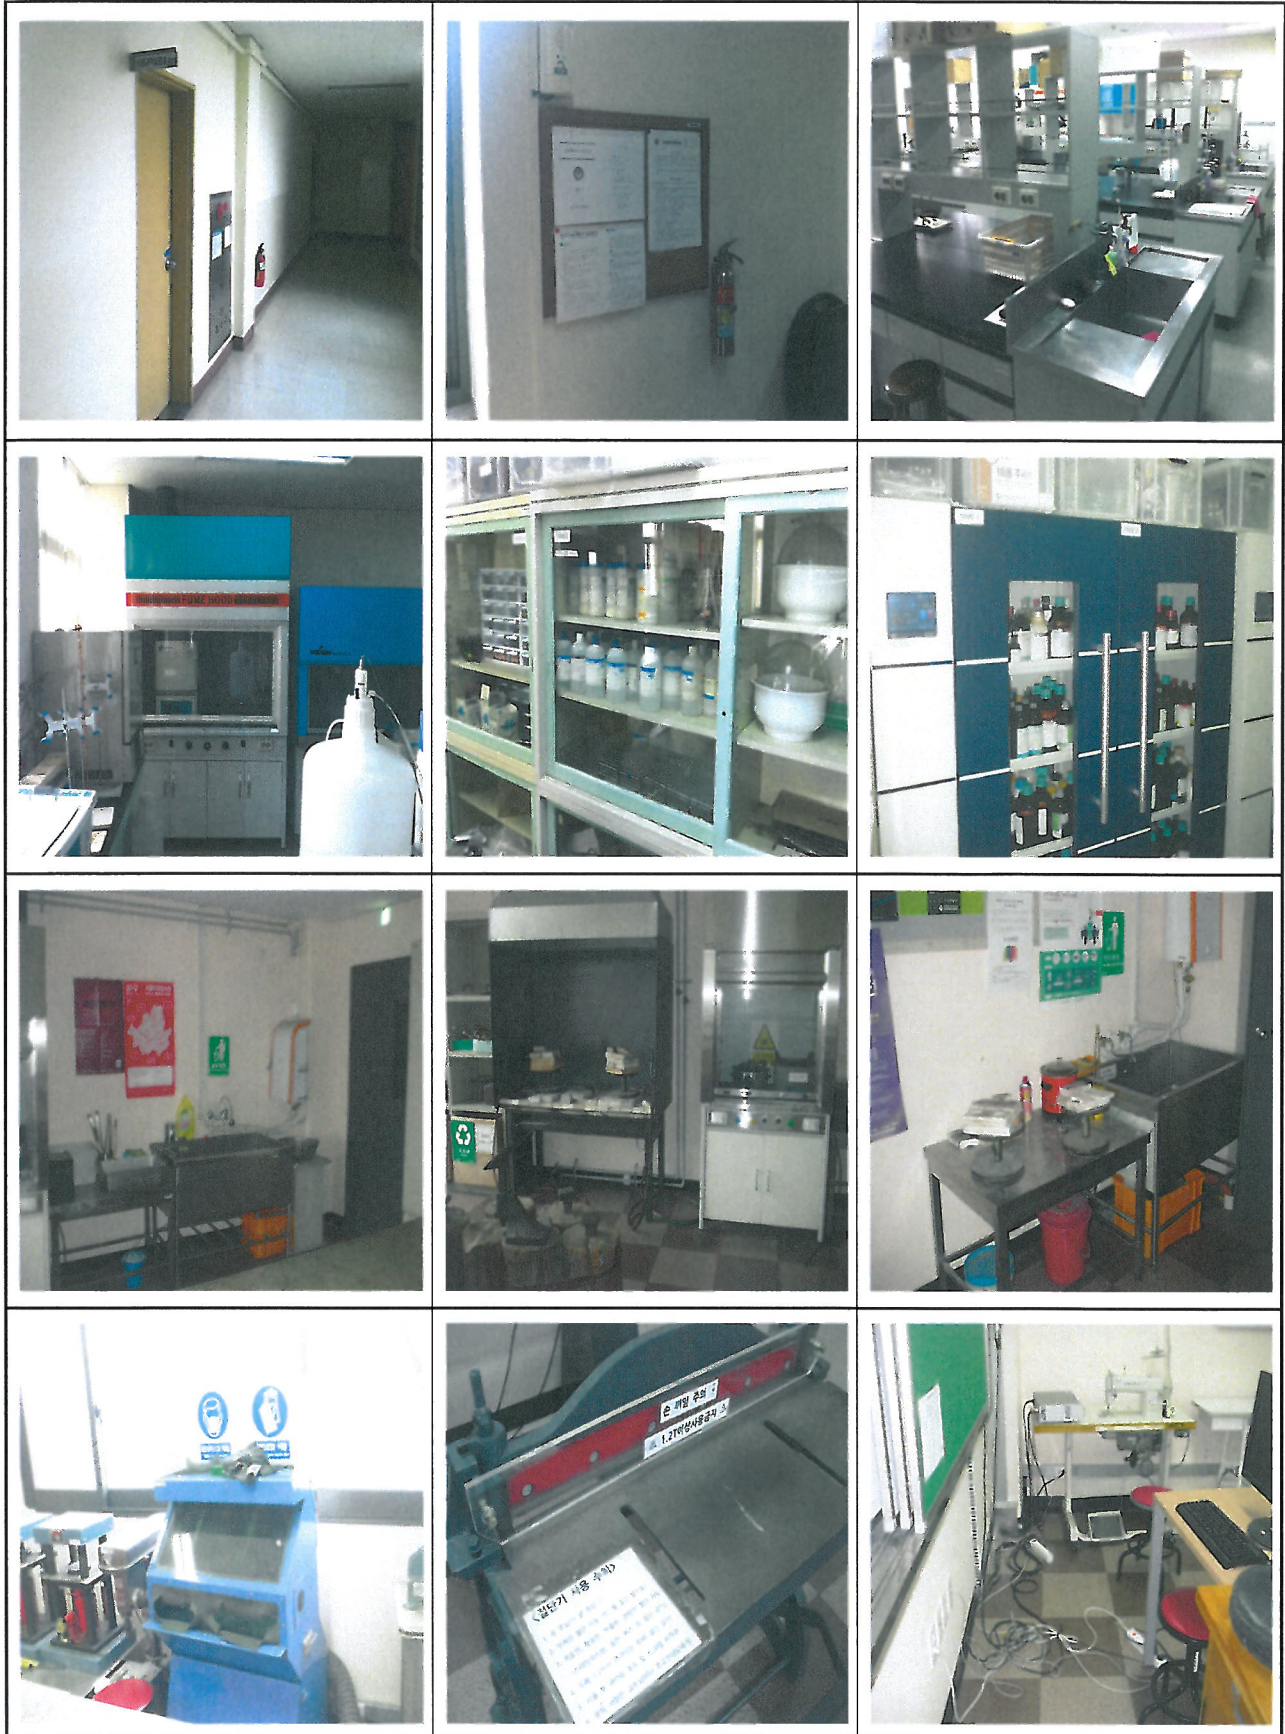
1. 숭의여자대학교

* 기타 위해사항/기타 특이사항: 214, 305, 503, 513, 514, 605, 801, 804, 805 배기통 연결부 불량
전체 도색 배기통 방조망 설치
 개선조치 완료(점검일자) 즉시 조치() 월 까지 조치 바랍니다.
